**ΕΠΙΤΡΟΠΗ ΔΙΕΡΕΥΝΗΣΗΣ ΑΤΥΧΗΜΑΤΩΝ ΚΑΙ
ΑΣΦΑΛΕΙΑΣ ΠΤΗΣΕΩΝ
(ΕΔΑΑΠ)**

**ΠΟΡΙΣΜΑ ΣΥΜΒΑΝΤΟΣ
ΕΛΙΚΟΠΤΕΡΟΥ SX-HFD
ΣΤΟ ΛΟΥΣΙΟ ΠΟΤΑΜΟ ΤΗΝ
29 ΜΑΙΟΥ 2007**

ΕΛΙΚΟΠΤΕΡΟΥ SX-HFD ΤΗΝ 29.05.2007

ΛΟΥΣΙΟΣ ΠΟΤΑΜΟΣ

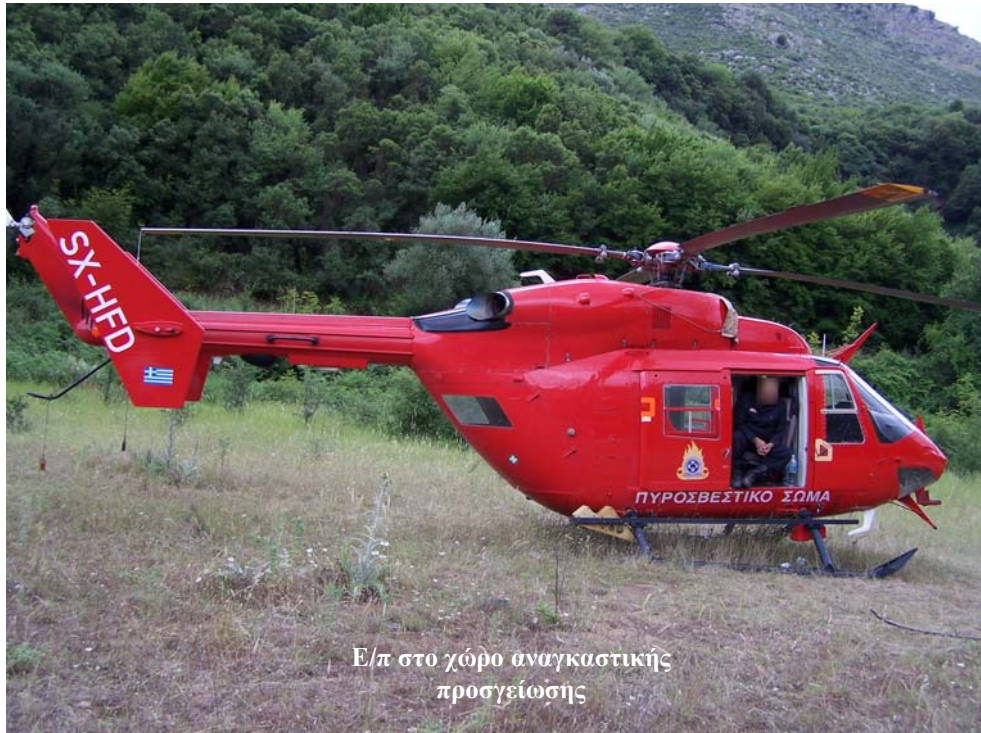
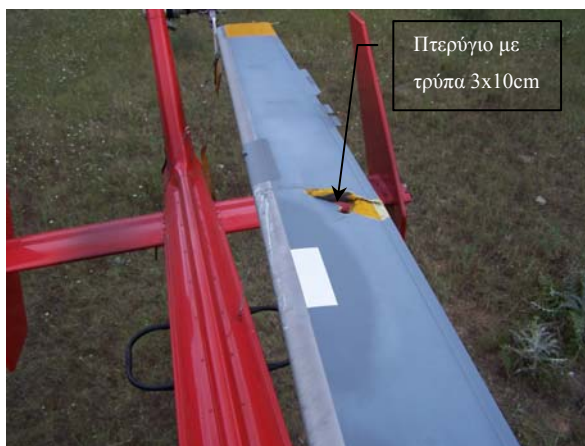
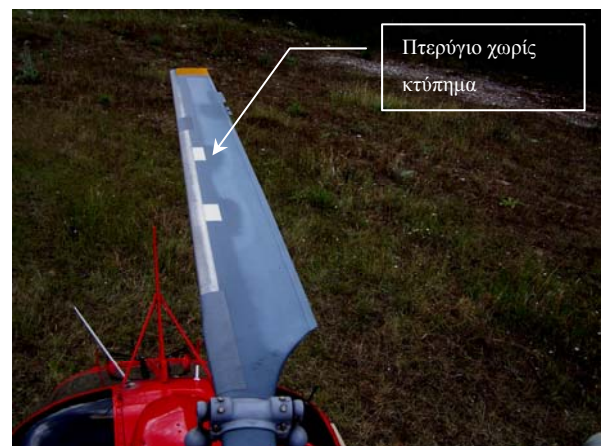
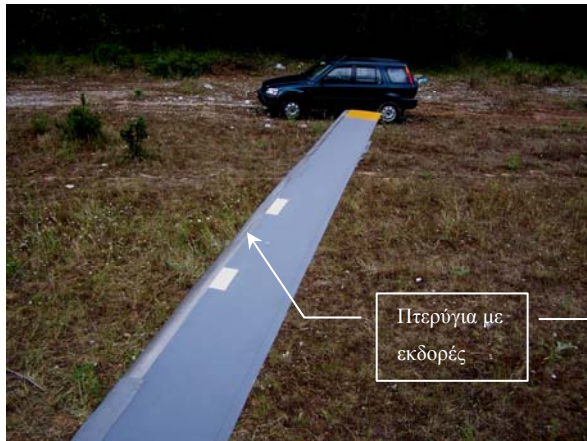
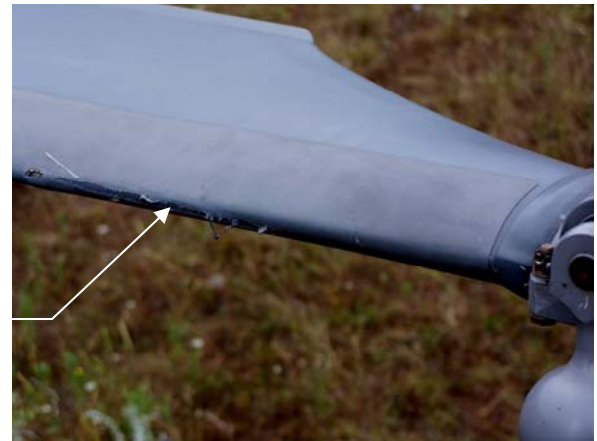
Από τον εξωτερικό οπτικό έλεγχο και όπως φαίνεται στις φωτογραφίες (φωτ. 1 - 5), το ελικόπτερο έχει υποστεί ζημιές στα πτερύγια του κύριου στροφείου και μόνο. Συγκεκριμένα από τα 4 πτερύγια ένα δεν έχει κανένα κτύπημα, ένα πτερύγιο έχει οπή 3X10cm περίπου και τα άλλα δυο έχουν εκδορές και πολύ μικρά κτυπήματα στο επάνω μέρος.

Τα 3 από τα 4 πτερύγια του κυρίου στροφείου είχαν κτυπήματα ή εκδορές από πρόσκρουση στο επάνω μέρος του χείλους προσβολής τους. Απ' αυτό συμπεραίνεται, ότι κατά την διάρκεια της τελευταίας διέλευσης το ε/π πέρασε κάτω από τα καλώδια της ΔΕΗ και τα πτερύγια του κύριου στροφείου προσέκρουσαν σε αυτά. Αυτό είχε ως αποτέλεσμα τα 2 από τα 3 καλώδια (φωτ. 6) που ευρίσκοντο χαμηλότερα να κοπούν και να δημιουργήσουν

Το ε/π παρέμεινε στο χώρο που προσγειώθηκε και την επόμενη ημέρα 30/05/2007. Στις 31/05/2007 αντικαταστάθηκαν τα προβληματικά πτερύγια, από την Ολυμπιακή Αεροπορία που συντηρεί τα ε/π του Πυροσβεστικού Σώματος.

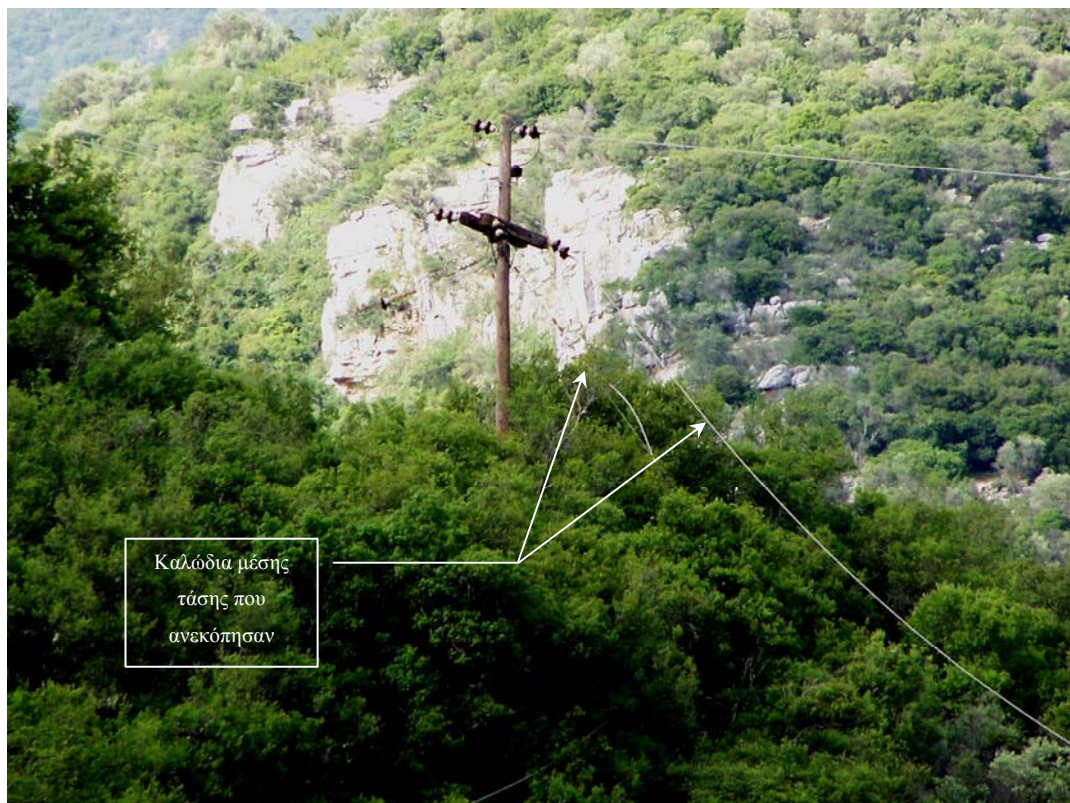
Φωτ. 6

Κατά την πρόσκρουση του κυρίου στροφείου στα καλώδια μέσης τάσης κοπήκαν τα δυο από τα τρία καλώδια μεταξύ δυο στύλων της ΔΕΗ. (Φωτ. 6)
