**ΠΟΡΙΣΜΑ ΔΙΕΡΕΥΝΗΣΗΣ ΑΤΥΧΗΜΑΤΟΣ
ΠΤΑΜΕΝΗΣ ΑΘΛΗΤΙΚΗΣ ΣΥΣΚΕΥΗΣ
ΣΤΟ ΛΕΒΙΔΙ ΑΡΚΑΔΙΑΣ
ΤΗΝ 09 / 10 / 2004**

ΠΟΡΙΣΜΑ ΔΙΕΡΕΥΝΗΣΗΣ ΑΤΥΧΗΜΑΤΟΣ

Ατύχημα Ιπτάμενης Αθλητικής Συσκευής Στο Λεβίδι Αρκαδίας, θέση «Λάκα του Ξεράκι»

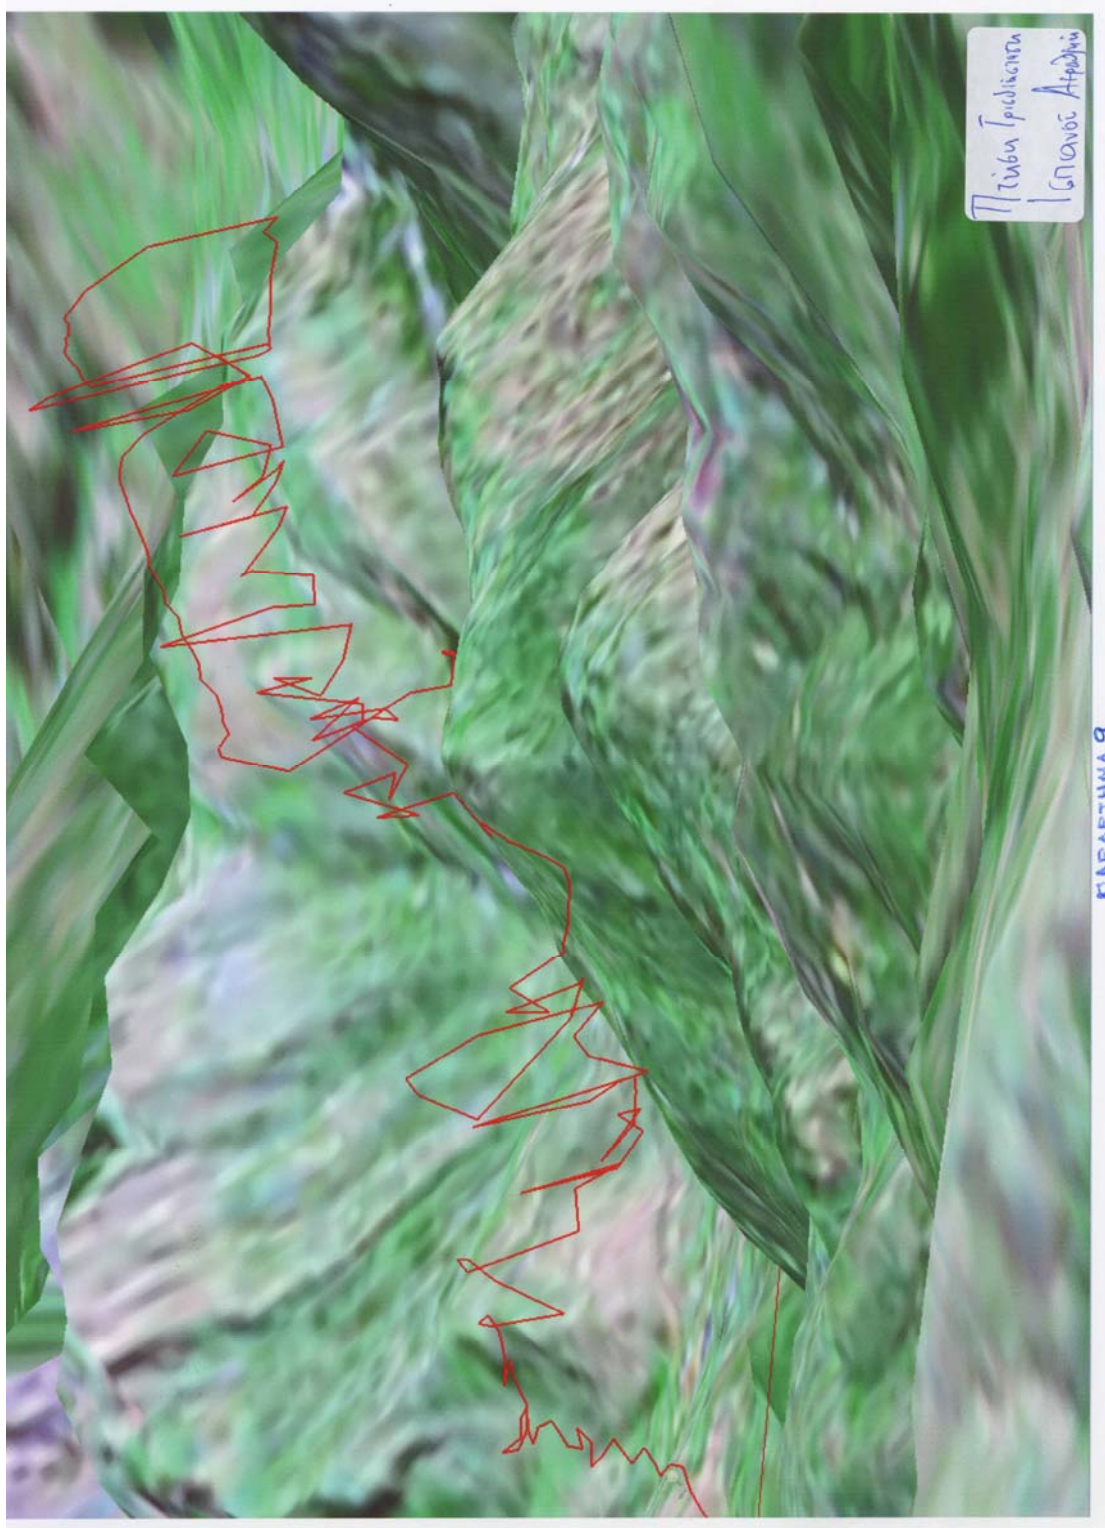
ΠΑΡΑΡΤΗΜΑ 2

Ο Βέλγος συναθλητής του προσήγγισε το σημείο P09 από διαφορετική διαδρομή, όπως φαίνεται από την τρισδιάστατη απεικόνιση του ίχνους του (ΠΑΡΑΡΤΗΜΑ 2), καθώς επίσης και από την απεικόνιση των δύο (Ισπανού και Βέλγου) ίχνων πτήσεων που ελήφθησαν από τα GPS που κατείχαν.

Ο Βέλγος αεραθλητής επέλεξε να πετάξει από την προσήνεμη πλευρά του βουνού σε μεγαλύτερο ύψος. Καθώς προσήγγισε το σημείο P09 αντελήφθη την πτώση του Ισπανού συναθλητή του και επέλεξε να προσγειωθεί περίπου διακόσια μέτρα πλησίον του. Η πτώση του Ισπανού αεραθλητή (κατά τη κατάθεση του Βέλγου) έγινε με περιδίνηση (spins).
