**ΠΟΡΙΣΜΑ ΔΙΕΡΕΥΝΗΣΕΩΣ
ΣΥΜΒΑΝΤΟΣ ΑΕΡΟΠΛΑΝΟΥ
SX-APD**

**ΠΟΡΙΣΜΑ ΔΙΕΡΕΥΝΗΣΕΩΣ ΣΥΜΒΑΝΤΟΣ
15/2003**

**Συμβάν αεροπλάνου SX-APD, 31-5-2002
στον Διεθνή Αερολιμένα Αθηνών «Ελ. Βενιζέλος»**

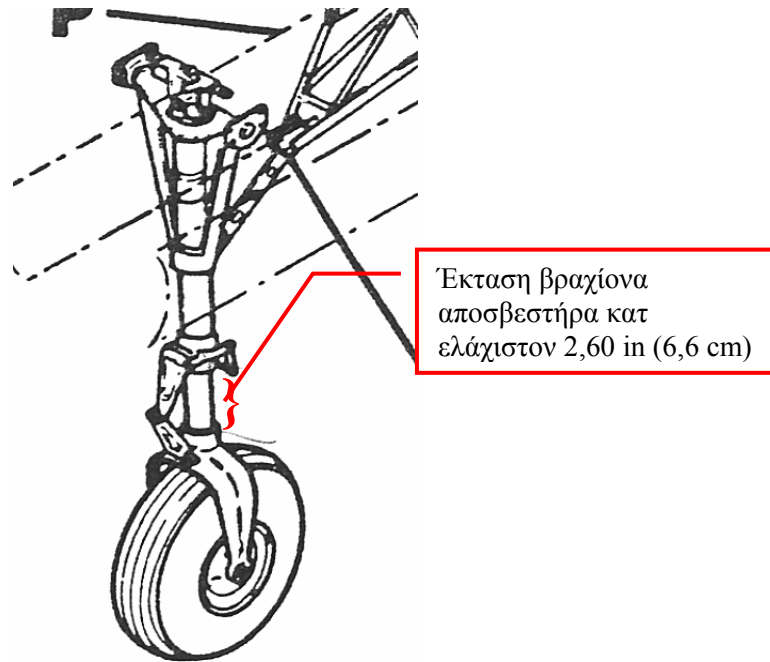
Σχήμα 1

Τα α/φος SX-APD είναι Cessna C 402, δικινητήριο, χαμηλοπτέρυγο, Κατηγορίας Β, Ομάδας Α, κανονικό αεροπλάνο (Normal category).

Κατασκευάστηκε το 1978, ενεγράφη στο Ελληνικό Νηολόγιο το 1996 και το Πιστοποιητικό Πτητικής Ικανότητας του έληγε την 07/07/02. Είναι εφοδιασμένο με δύο κινητήρες Continental ισχύος 325 hp και φέρει έλικες τριών πτερύγων της εταιρείας McCauley. Όταν το αεροσκάφος βρίσκεται στο έδαφος ο βραχίονας του αποσβεστήρα κρούσεων (shock absorber) του ριναίου τροχού (σχ.1) θα πρέπει να έχει έκταση τουλάχιστον 2,60 in (6,6 cm), διαφορετικά σύμφωνα με το εγχειρίδιο συντηρήσεως (service manual) του αεροσκάφους πληρούται με υδραυλικό υγρό και αέριο σε πίεση 165 psi (11,62 bar) αφού το α/φος ανυψωθεί με γρύλους.

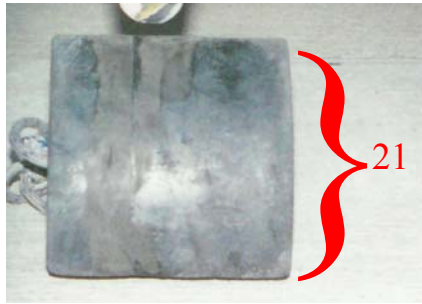
Σχήμα 2

Ο τροχοεμποδιστήρας που είχε χρησιμοποιηθεί για να ασφαλίσει την στάθμευση του α/φους και είχε παραμείνει στην πίστα έχει ύψος 21 cm (σχ. 2). Αν αυτός βρίσκεται τοποθετημένος σε πλάγια θέση (σχ. 3) το ύψος του είναι 24 cm.

Οι τροχοεμποδιστήρες με το ανωτέρω αναφερόμενο ύψος είναι αυτοί που χρησιμοποιούνται στην στάθμευση μεγάλων αεροσκαφών. Για ελαφρά αεροσκάφη που η απόσταση των πτερύγων της έλικος από το έδαφος είναι μικρά θα μπορούσε να χρησιμοποιηθούν μικρότερου μεγέθους τροχοεμποδιστήρες το ύψος των οποίων φθάνει τα 11 η 13 εκατοστά, οπότε θα μειώνοντο οι πιθανότητες πρόσκρουσης πτερύγων επ' αυτών.

4.2.2 2003-48 Εφοδιασμός του φορέα επίγειας εξυπηρετήσεως με τροχοεμποδιστήρες μικρότερων διαστάσεων για εξυπηρέτηση ελαφρών αεροσκαφών.

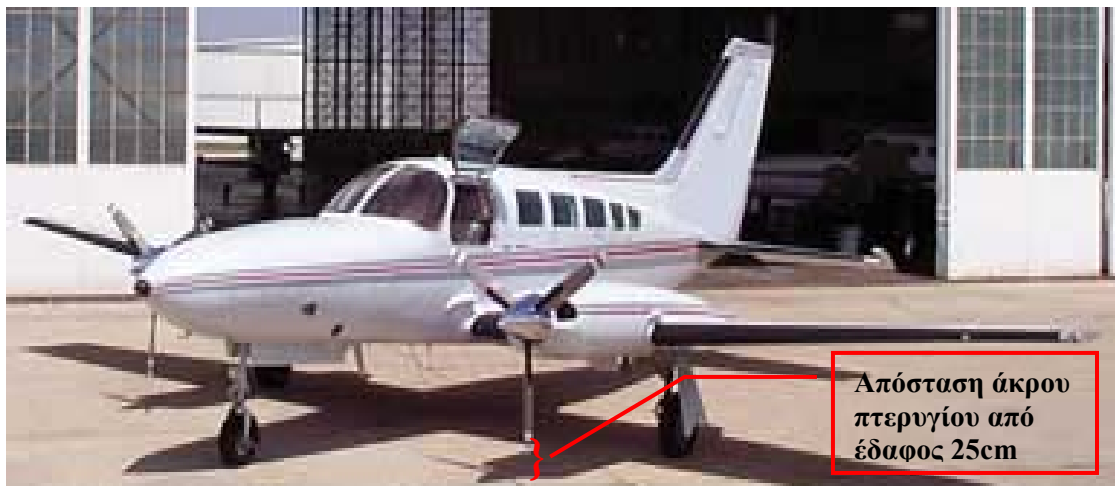
Σχήμα 4

Η απόσταση των πτερύγων της έλικος από το έδαφος με το α/φος κενό φορτίου μετρήθηκε και βρέθηκε 25 cm. (σχ. 4) Ο βραχίονας του αποσβεστήρα φορτίων του ριναίου μετρήθηκε με το α/φος κενό φορτίου και βρέθηκε 11 cm. Όταν το α/φος έχει φορτίο η έκταση του βραχίονα του αποσβεστήρα μειώνεται ανάλογα με το βάρος του φορτίου.

Κατά την στιγμή της πεδήσεως προκειμένου το α/φος να ακινητοποιηθεί η αδρανειακή τάση που δημιουργήθηκε στο α/φος αποσβέσθηκε με την επιπλέον συμπίεση του βραχίονα του αποσβεστήρα, με αποτέλεσμα η απόσταση των πτερύγων της έλικος από το έδαφος να μειωθεί προφανώς σε λιγότερο από 21 cm που είναι το ύψος του τροχοεμποδιστήρα (ή σε λιγότερο από 24 cm αν αυτός ήταν σε πλαγία θέση) και να προσκρούσει σ' αυτόν.
