**ΕΠΙΤΡΟΠΗ ΔΙΕΡΕΥΝΗΣΗΣ ΑΤΥΧΗΜΑΤΩΝ ΚΑΙ
ΑΣΦΑΛΕΙΑΣ ΠΤΗΣΕΩΝ
(ΕΔΑΑΠ)**

**ΣΧΕΔΙΟ ΕΚΘΕΣΗΣ ΑΤΥΧΗΜΑΤΟΣ
ΑΛΕΞΙΠΤΩΤΟΥ
ΣΤΟ ΠΕΔΙΟ ΠΡΟΣΓΕΙΩΣΗΣ ΚΩΠΑΪΔΑΣ, ΒΟΙΩΤΙΑΣ
ΤΗΝ 14^η ΣΕΠΤΕΜΒΡΙΟΥ 2013**

**ΕΚΘΕΣΗ ΑΤΥΧΗΜΑΤΟΣ
Ε 01 / 2016**

**Ατύχημα Αλεξιπτώτου
Πεδίο Προσγείωσης Κωπαΐδας, Βοιωτίας
την 14^η Σεπτεμβρίου 2013**

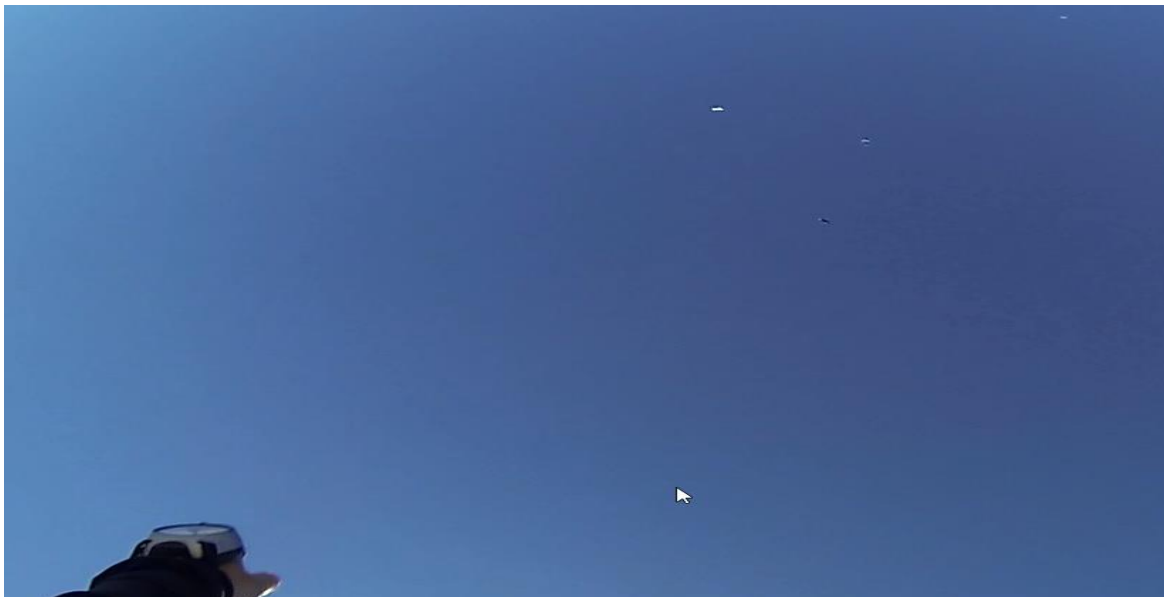
Κατά την εκτέλεση του άλματος, ο τραυματισθείς συγκρούστηκε στον αέρα με άλλον αλεξιπτωτιστή, όπου σε δήλωση του δεύτερου αλεξιπτωτιστή αναφέρει ότι η σύγκρουση έγινε σε ύψος 8.000 ft και τον κτύπησε στο άνω μέρος του ισχύου του. Στο σχετικό βίντεο που παραδόθηκε στην ΕΔΑΑΠ ακούγεται σαν ένα δυνατό κτύπημα. Μετά την πρόσκρουση του αλεξιπτωτιστή στο ισχίο του άλλου αλεξιπτωτιστή, συνεχίστηκε μία μη ελεγχόμενη πτώση όπου ο αλεξιπτωτιστής ευρίσκετο σε ύπτια θέση. (Φωτ. 1)

Φωτ. 1 Πτώση χειριστή σε ύπτια θέση μετά την σύγκρουση.

- 3.1.5 Υπήρξε σύγκρουση του αλεξιπτωτιστή, στο ισχίο άλλου αλεξιπτωτιστή σε ύψος περίπου 8.000 ft με αποτέλεσμα την απώλεια των αισθήσεων του.
- 3.1.6 Δεν έγινε προσπάθεια απελευθέρωσης των κυρίου ή εφεδρικού θόλου.

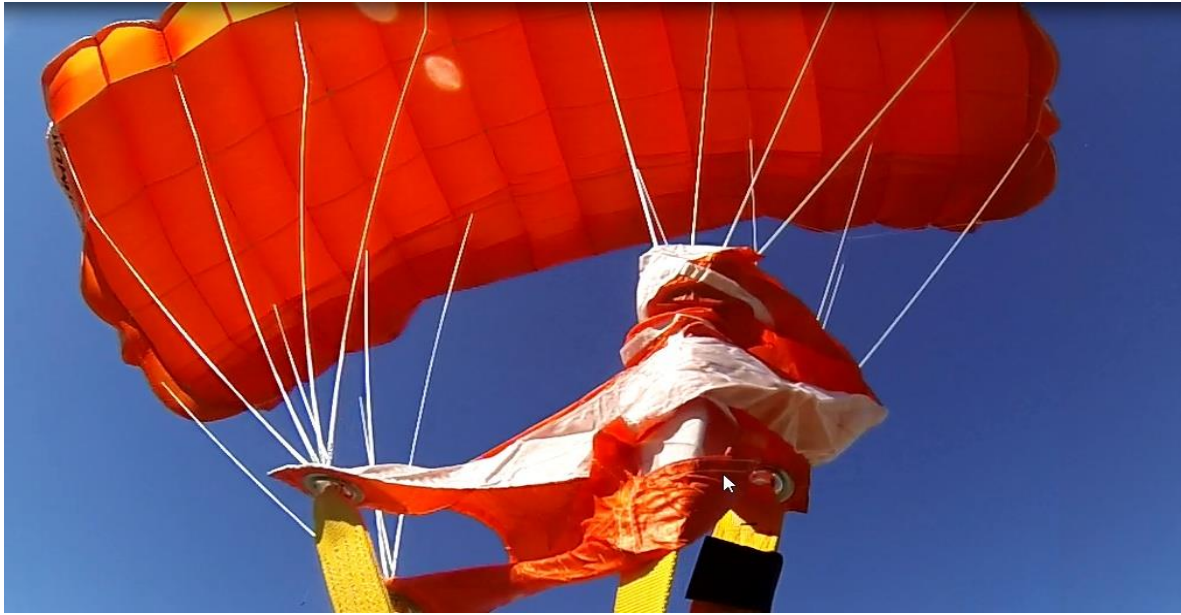
Σε ύψος περίπου 750 ft ενεργοποιήθηκε ο αυτόματος μηχανισμός (CYPRES), ο οποίος ελευθέρωσε το θόλο του εφεδρικού αλεξιπτώτου.

Ο εφεδρικός θόλος αναπτύχθηκε κανονικά και η πτώση συνεχίστηκε ευθεία και ομαλά προς το έδαφος.

Στο βίντεο που έχει καταγραφεί η πτήση φαίνεται ότι ο αλεξιπτωτιστής έβλεπε προς τα άνω, δηλαδή προς τον θόλο του εφεδρικού αλεξιπτώτου, χωρίς όμως να έχει απελευθερώσει τα φρένα. (Φωτ. 2)

Φωτ. 2 Εφεδρικός θόλος.

- 3.1.7 Στο ύψος των 750 ποδών ενεργοποιήθηκε επιτυχώς ο αυτόματος μηχανισμός (CYPRES), ο οποίος απελευθέρωσε το θόλο του εφεδρικού αλεξιπτώτου.
- 3.1.8 Δεν έγινε προσπάθεια απελευθέρωσης και χρήσης των φρένων του αλεξιπτώτου.

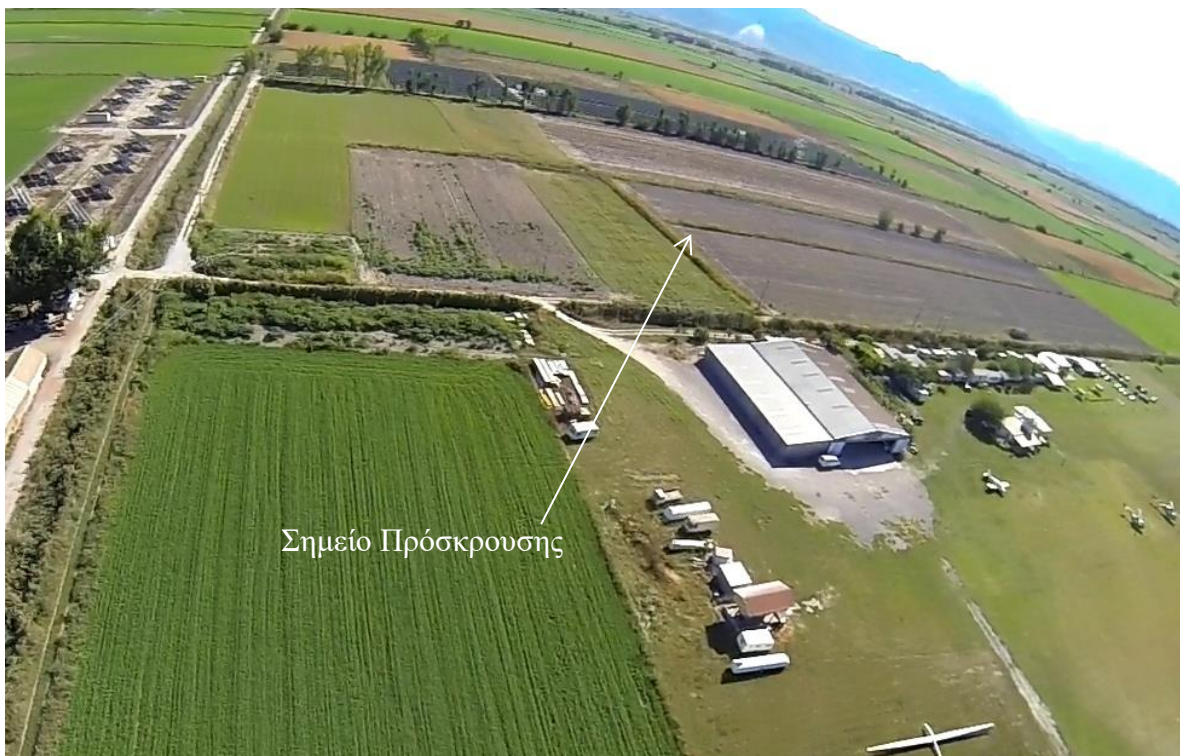
Η προσγείωση έγινε χωρίς την χρήση των φρένων σε αγρόκτημα παρακείμενο του πεδίου προσγείωσης Κωπαΐδας όπου ευρίσκεται η ζώνης προσγείωσης των αλεξιπτωτιστών και σε απόσταση περίπου 400 m από αυτή.

Εικόνα 1 Σημείο Πρόσκρουσης στο έδαφος.

Η πρόσκρουση του αλεξιπτωτιστή στο έδαφος ήταν βίαιη.

Η κάθοδος του αλεξιπτώτου δεν κατέληξε στο χώρο της ζώνης ρίψης αλλά σε παρακείμενο αγρόκτημα. Ο αλεξιπτωτιστής προσέκρουσε στο έδαφος.

- 3.1.9 Η ανεξέλεγκτη κάθοδος και η μη χρήση των φρένων για την μείωση του βαθμού καθόδου και αιώρηση του αλεξιπτώτου, είχε σαν αποτέλεσμα την βίαια πρόσκρουση του αλεξιπτωτιστή στο έδαφος και τον τραυματισμό του.
