**ΕΠΙΤΡΟΠΗ ΔΙΕΡΕΥΝΗΣΗΣ ΑΤΥΧΗΜΑΤΩΝ ΚΑΙ  
ΑΣΦΑΛΕΙΑΣ ΠΤΗΣΕΩΝ  
(ΕΛΑΑΠ)**

**ΕΚΘΕΣΗ ΔΙΕΡΕΥΝΗΣΗΣ ΣΟΒΑΡΟΥ ΣΥΜΒΑΝΤΟΣ  
ΑΕΡΟΣΚΑΦΩΝ: SX-ACO & SX-ARA  
ΣΤΗΝ ΠΕΡΙΟΧΗ ΤΟΥ ΑΕΡΟΔΡΟΜΙΟΥ ΜΕΓΑΡΩΝ  
ΤΗΝ 9<sup>η</sup> ΔΕΚΕΜΒΡΙΟΥ 2015**

**E 02 / 2018**

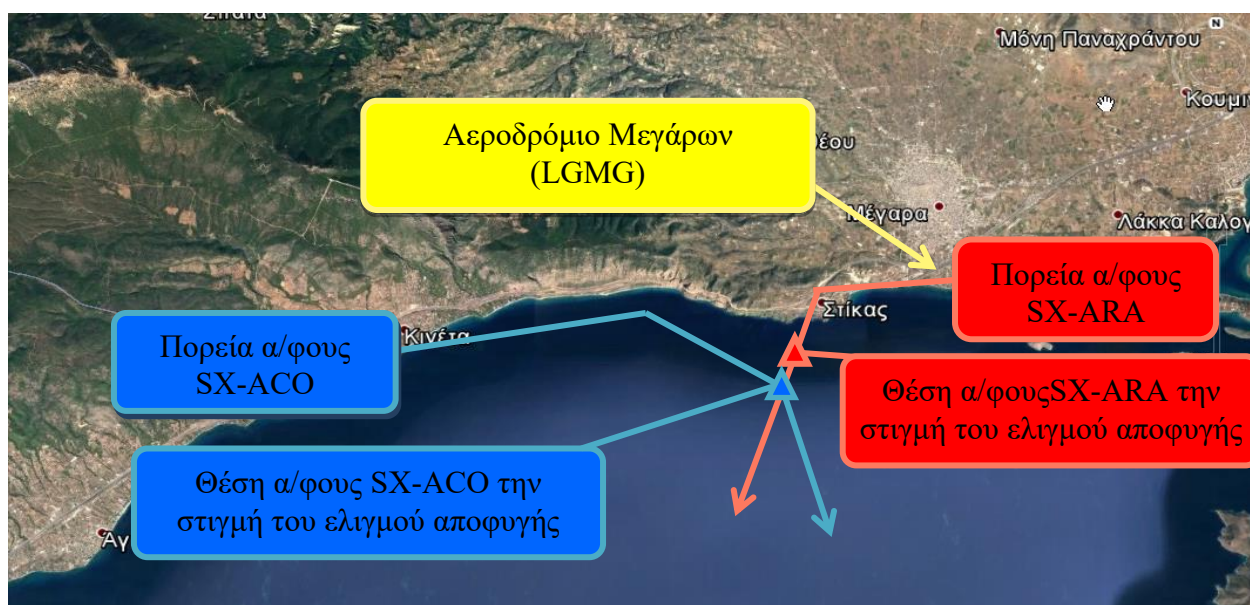
όπως ο ίδιος ανέφερε, και σε απόσταση περίπου 2.5 NM από το αεροδρόμιο αντιλήφθηκε την ύπαρξη του άλλου α/φους που βρισκόταν σε απόσταση περίπου 0.7 NM και σε συγκλίνουσα πορεία. Επικοινωνήσε με τον ΠΕΑ Μεγάρων όπου ανέφερε την κυκλοφορία που είχε ενόψει. Αμέσως μετά το α/φος SX-ACO έκανε ελιγμό αποφυγής προς τα δεξιά και κατευθύνθηκε ανατολικά. Από την αποτύπωση της πορείας των δύο α/φών στο ραντάρ, φαίνεται ότι κατά τη στιγμή του ελιγμού αποφυγής που πραγματοποιήθηκε στις 09:49:00 h το α/φος SX-ACO βρισκόταν σε ύψος περίπου 1300 ft και το α/φος SX-ARA σε ύψος περίπου 1100 ft ενώ η απόσταση μεταξύ τους ήταν περίπου 0.4 NM.

Εικ. 1 Απεικόνιση α/φων από την περιοχή α/δ Μεγάρων.

Οι χειριστές του SX-ACO κρίνοντας ότι θα έρχονταν σε συγκλίνουσα πορεία με το SX-ARA, πραγματοποίησαν στροφή προς τα δεξιά σχεδόν 30°, από περίπου 078° που πετούσαν σε κατά προσέγγιση 108°, δηλαδή πορεία νοτιοανατολικά του α/δ χωρίς να ενημερώσουν για αυτήν τους την ενέργεια τον ΠΕΑ του Α/δ Μεγάρων και βεβαίως χωρίς να πάρουν άδεια. Ως αποτέλεσμα αυτής της ενέργειας ήταν να έρθουν σε συγκλίνουσα πορεία με το ανερχόμενο α/φος SX-ARA που μετά την απογείωση έκανε στροφή προς τα αριστερά, νοτιοδυτικά του α/δ, ακολουθώντας το σχέδιο πτήσης που είχε καταθέσει αλλά και τις οδηγίες του ΠΕΑ. Αμέσως μετά το α/φος SX-ACO πραγματοποίησε ελιγμό αποφυγής προς τα δεξιά με κατεύθυνση σχεδόν νότια. Από την αποτύπωση στο ραντάρ της πορείας των δύο αεροσκαφών φαίνεται ότι κατά τη στιγμή του ελιγμού αποφυγής, που πραγματοποιήθηκε στις 09:49:00 h, το α/φος SX-ACO βρισκόταν σε ύψος 1300 ft και το α/φος SX-ARA σε ύψος 1100 ft ενώ η μεταξύ τους απόσταση ήταν περίπου 0.4 NM.

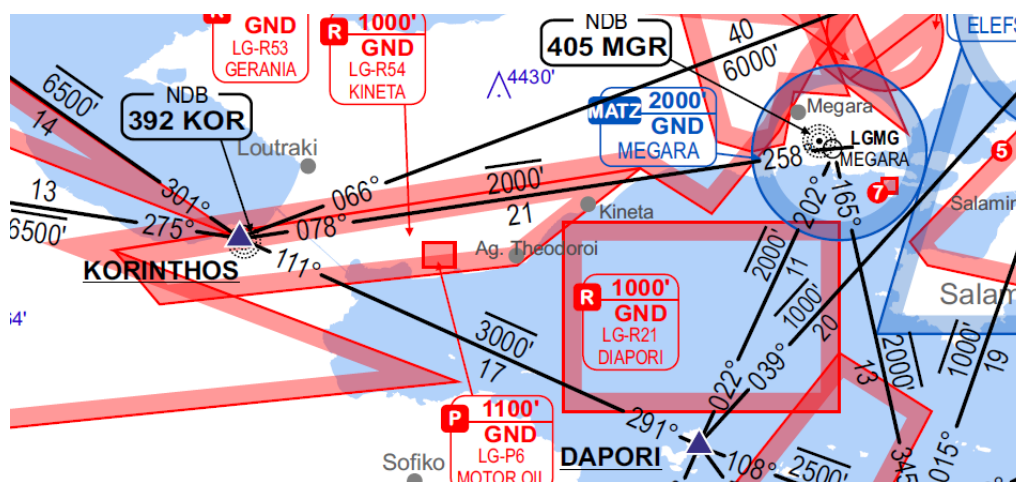
Σύμφωνα με τα VFR ROUTES της ATHINAI TMA, παρόλο που υπάρχει καταγεγραμμένη απευθείας διαδρομή (078°, 21NM, 2000'ft) από την Κόρινθο στα Μέγαρα (LGMG), οι χειριστές του SX-ACO δεν την ακολούθησαν. Αντίθετα, σύμφωνα με τις καταγραφές του ραντάρ, ακολούθησαν μια πορεία νοτιότερα παράλληλα της ακτογραμμής.

Εικ. 2 Απόσπασμα από Χάρτη VFR

- 3.1.6** Οι χειριστές του SX-ACO δεν ακολούθησαν την διαδρομή (078°, 21NM, 2000') από την Κόρινθο στα Μέγαρα (LGMG), σύμφωνα με τα VFR ROUTES της ΑΘΗΝΑΙ ΤΜΑ, αλλά μια πορεία νοτιότερα παράλληλη προς την ακτογραμμή.
