**ΕΠΙΤΡΟΠΗ ΔΙΕΡΕΥΝΗΣΗΣ ΑΤΥΧΗΜΑΤΩΝ ΚΑΙ
ΑΣΦΑΛΕΙΑΣ ΠΤΗΣΕΩΝ
(ΕΔΑΑΠ)**

**ΕΚΘΕΣΗ ΑΤΥΧΗΜΑΤΟΣ
Α/ΦΟΥΣ SX-AJX
ΣΤΟ ΑΕΡΟΔΡΟΜΙΟ ΠΑΧΗΣ ΜΕΓΑΡΩΝ
ΤΗΝ 22^α ΦΕΒΡΟΥΑΡΙΟΥ 2015**

E 04 / 2017

Αεροσκάφος SX-AJX (CESSNA 172L)
στον Αεροδρόμιο των Μεγάρων
την 22^α Φεβρουαρίου 2015

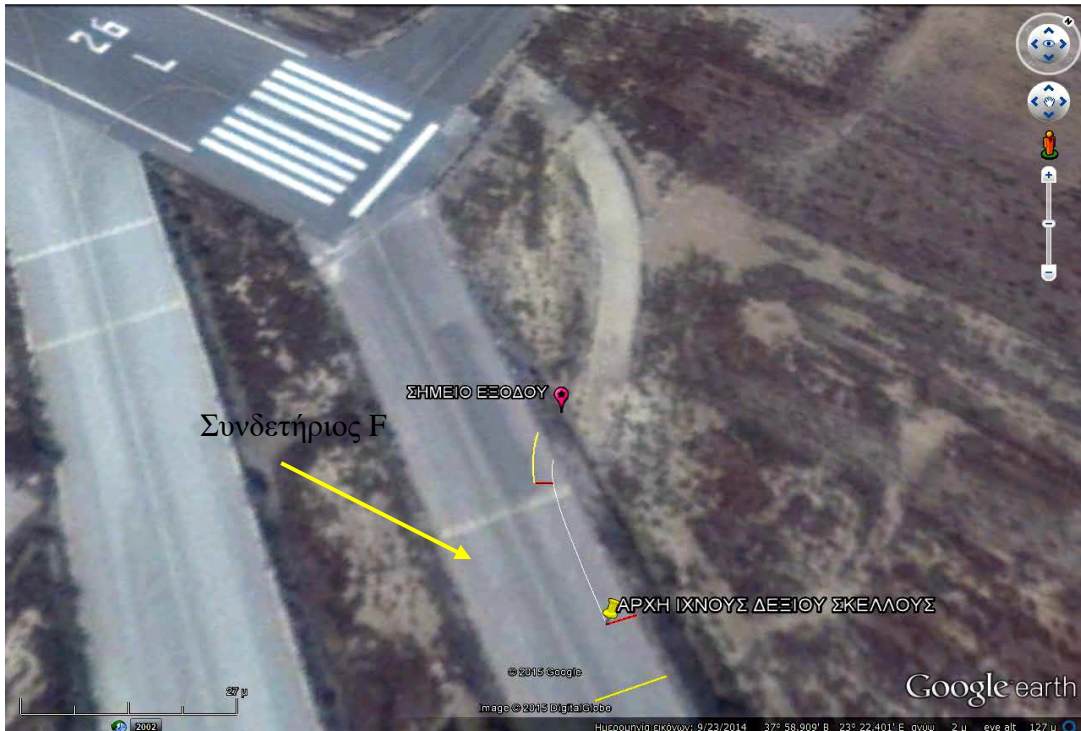
Εικόνα 1 Συνδετήριος τροχόδρομος F, σημείο εξόδου α/φους και αρχή ίχνους δεξιού σκέλους προσγείωσης.

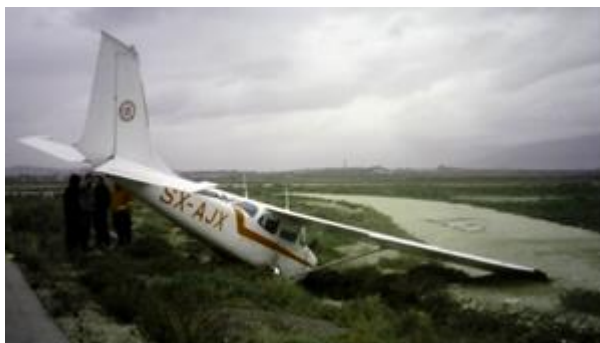
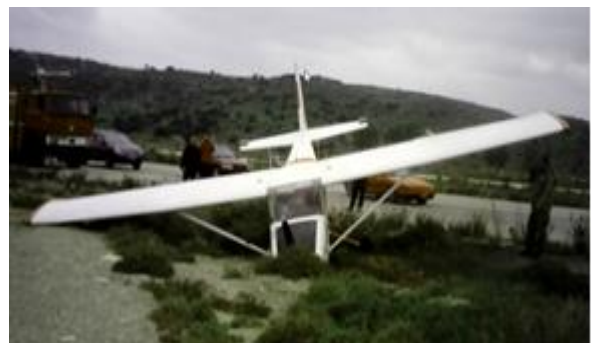
Εικόνα 2

Το α/φος βγήκε εκτός τροχόδρομου και έπεσε λοξώς μέσα στο αποστραγγιστικό όρυγμα όπως φαίνεται και στην εικόνα 2. Οι δύο επιβαίνοντες βγήκαν χωρίς τραυματισμούς από το α/φος. Ο χειριστής επέστρεψε λίγο αργότερα στο α/φος αφού έκρινε ότι είναι ασφαλές προκειμένου να μαζέψει κάποια προσωπικά αντικείμενα, πάτησε το αριστερό φρένο και είδε ότι αυτό ανταποκρινόταν στην πίεση του ποδιού (το αριστερό ποδοστήριο δεν τερμάτιζε πλέον).

Πίσω δεξιά όψη του α/φους

Μπροστινή όψη του α/φους

Το α/φος σύμφωνα με εγκεκριμένο οργανισμό συντήρησης υπέστη τις εξής ζημιές

Εξάρτημα - Περιοχή	Κατάσταση
Δεξί ακροπτερύγιο	Σπασμένο
Δεξιά πτέρυγα	Πίσω δοκός με κάμψη
Καπό κινητήρα	Σπασμένο
Κάτω τοίχος προστασίας από φωτιά	Κάμψη
Προπέλα	Κάμψη
Μηχανή	Αιφνίδιο σταμάτημα

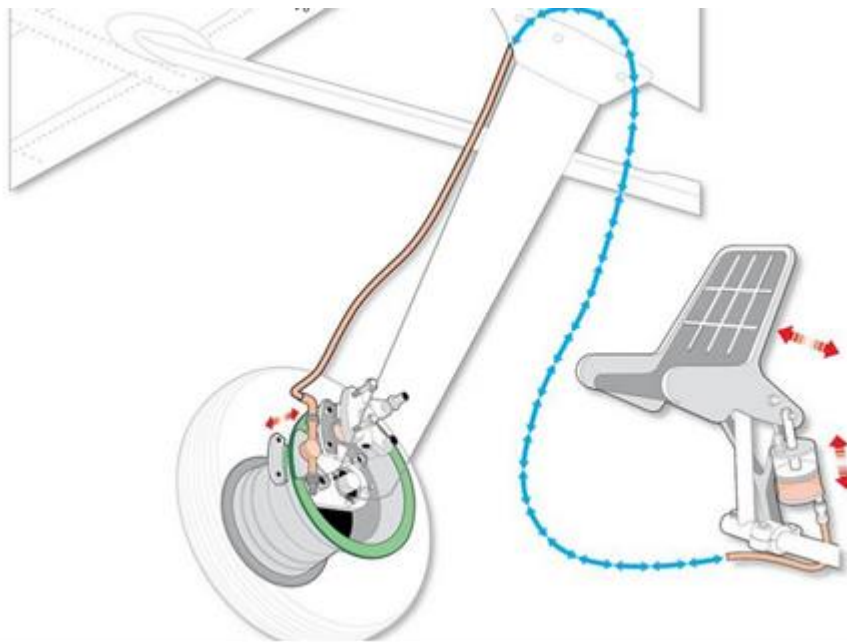
Το Cessna 172 χρησιμοποιεί μονού δίσκου φρένο. Όταν ο χειριστής πιέζει με το πόδι του το ποδοστήριο του φρένου ένας κύριος κύλινδρος ενεργείας που βρίσκεται σε σύνδεση με το ποδοστήριο σπρώχνει το υδραυλικό υγρό μέσω των σωληνώσεων στην μονάδα του φρένου που βρίσκεται στο σκέλος προσγείωσης. Ένα έμβολο εντός της μονάδας του φρένου που λαμβάνει αυτή την υδραυλική πίεση σπρώχνει τον δίσκο του φρένου που έχει σαν αποτέλεσμα την πέδηση του α/φους..

Εικόνα 2 Σύστημα φρένου
