**ΠΟΡΙΣΜΑ ΔΙΕΡΕΥΝΗΣΗΣ  
ΑΤΥΧΗΜΑΤΟΣ ΑΕΡΟΣΚΑΦΟΥΣ I-8345  
ΣΤΟ ΠΕΔΙΟ ΠΡΟΣΓΕΙΩΣΗΣ ΚΩΠΑΙΔΑΣ  
ΤΗΝ 25 ΜΑΡΤΙΟΥ 2007**

**ΠΟΡΙΣΜΑ ΔΙΕΡΕΥΝΗΣΗΣ ΑΤΥΧΗΜΑΤΟΣ  
05 / 2008**

**ΑΤΥΧΗΜΑ ΑΕΡΟΣΚΑΦΟΥΣ I-8345  
Στο πεδίο προσγείωσης Κωπαΐδας, την 25-03-2007**

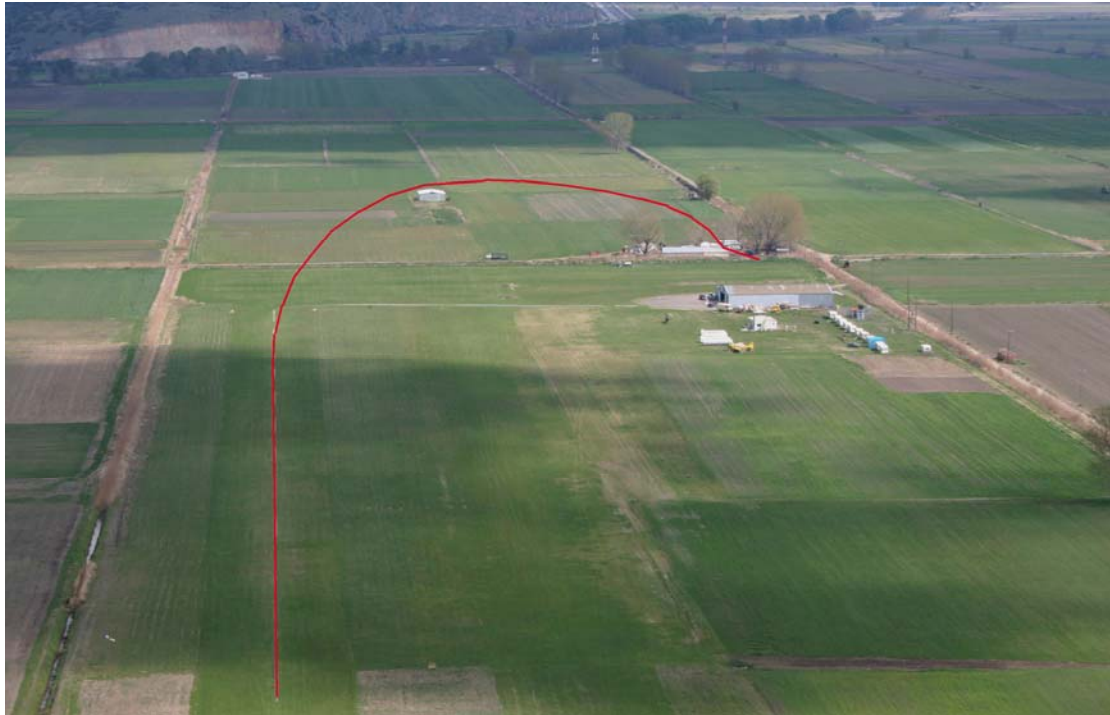
**Εικόνα 1**

Σαράντα μέτρα ανατολικά από την τάφρο υπάρχει συστάδα δένδρων ύψους 14 m περίπου και μεταξύ αυτής και της τάφρου υπάρχει ποιμνιοστάσιο ύψους 4 m. Το α/φ προσέκρουσε στα δένδρα αρχικά με την δεξιά του πτέρυγα, η οποία απεκόπη και εν συνεχεία με το δεξί κύριο σκέλος στη σκεπή του ποιμνιοστασίου και κατέληξε στην τάφρο. (Εικόνα 1)

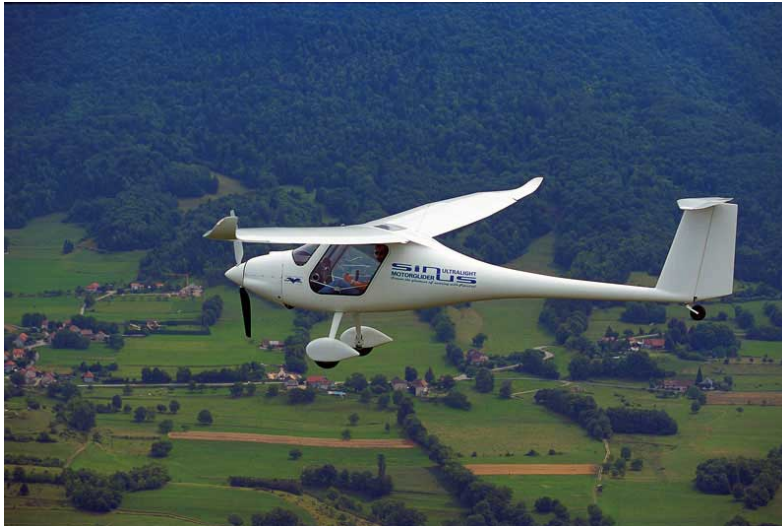
**Εικόνα 2**

Το α/φ ανήκει στην κατηγορία των υπερελαφρών μοτο-ανεμοπτέρων. Είναι διαθέσιο, με ουραίο συγκρότημα σχήματος T, σύστημα προσγείωσης δύο κύριων τροχών και ενός ουραίου και φέρει έλικα μεταβλητού βήματος. Όλη σχεδόν η κατασκευή του είναι από συνθετικά υλικά. (Εικ. 2)

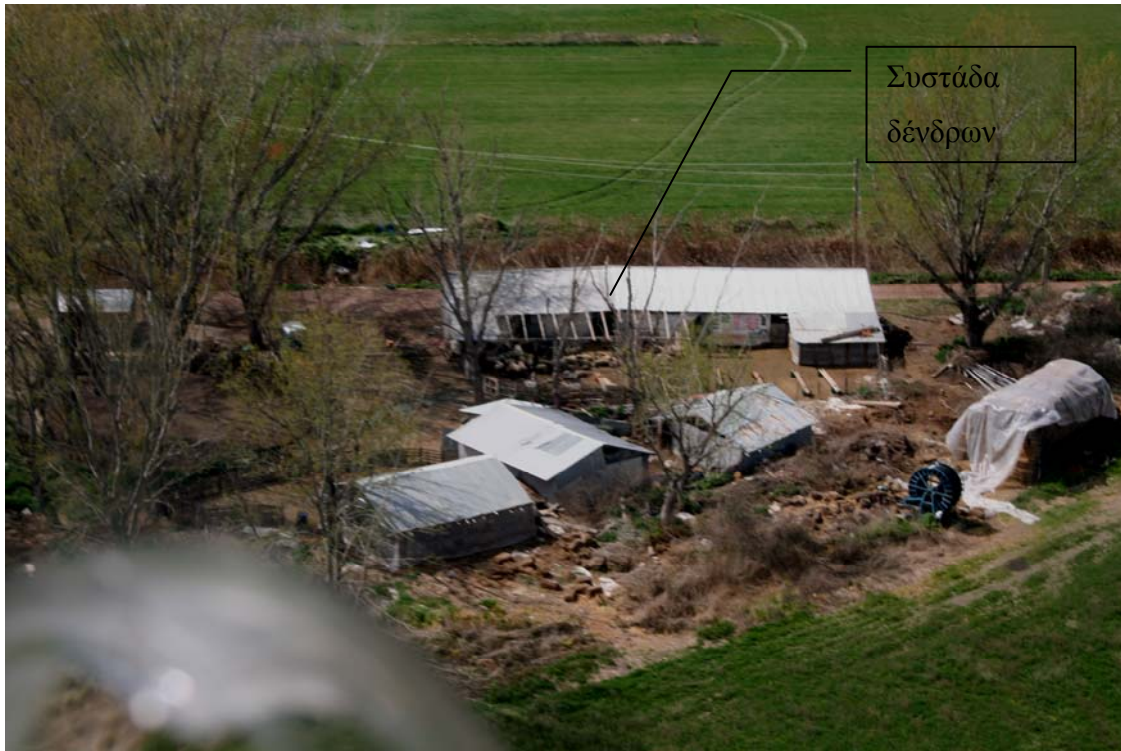
Εικόνα 3

Σαράντα μέτρα ανατολικά από την τάφρο στην οποία κατέληξε το α/φ, υπάρχει συστάδα δένδρων ύψους 14 m περίπου και μεταξύ αυτής και της τάφρου υπάρχει ποιμνιοστάσιο ύψους 4 m (εικ. 3). Το α/φ προσέκρουσε αρχικά στα δένδρα με την δεξιά πτέρυγα, η οποία απεκόπη, στην συνέχεια προσέκρουσε με τον δεξιό κύριο σκέλος του στη σκεπή του ποιμνιοστασίου (εικ. 4), πέρασε πάνω από αυτή και κατέληξε σε αποστραγγιστική τάφρο βάθους περίπου 2 m (εικ. 5).

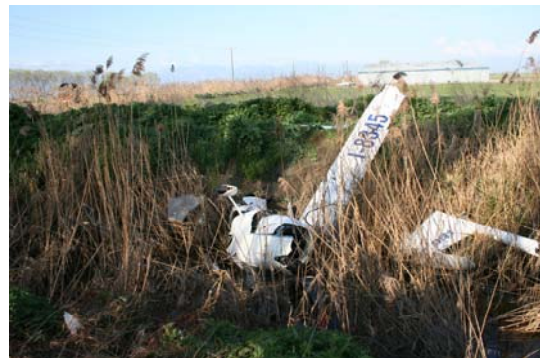
Εικόνα 5

Από την τελική θέση των συντριμμάτων φαίνεται, ότι το α/φ προσέκρουσε στη τάφρο με το εμπρόσθιο και δεξιό τμήμα του, το οποίο και βυθίσθηκε στο νερό και στην υπάρχουσα λάσπη. Το ύψος του νερού που ήταν 30 με 40 cm περίπου, κάλυπτε μέρος της δεξιάς πλευράς του θαλάμου του α/φ.
