**ΕΠΙΤΡΟΠΗ
ΔΙΕΡΕΥΝΗΣΗΣ ΑΤΥΧΗΜΑΤΩΝ & ΑΣΦΑΛΕΙΑΣ ΠΤΗΣΕΩΝ**

**Πόρισμα Ατυχήματος
Ιπταμένης Αθλητικής Συσκευής
στην Περιοχή Μελιανά, Πρεβέζης
06/01/07**

ΑΡ. ΠΟΡΙΣΜΑΤΟΣ 01/2009

ΠΟΡΙΣΜΑ ΔΙΕΡΕΥΝΗΣΗΣ ΑΤΥΧΗΜΑΤΟΣ
01 / 2009
Ιπταμένης Αθλητικής Συσκευής (Αλεξιπτώτου Πλαγιάς)
στην περιοχή Μελιανά, Πρεβέζης
την 6^η Ιανουαρίου 2007

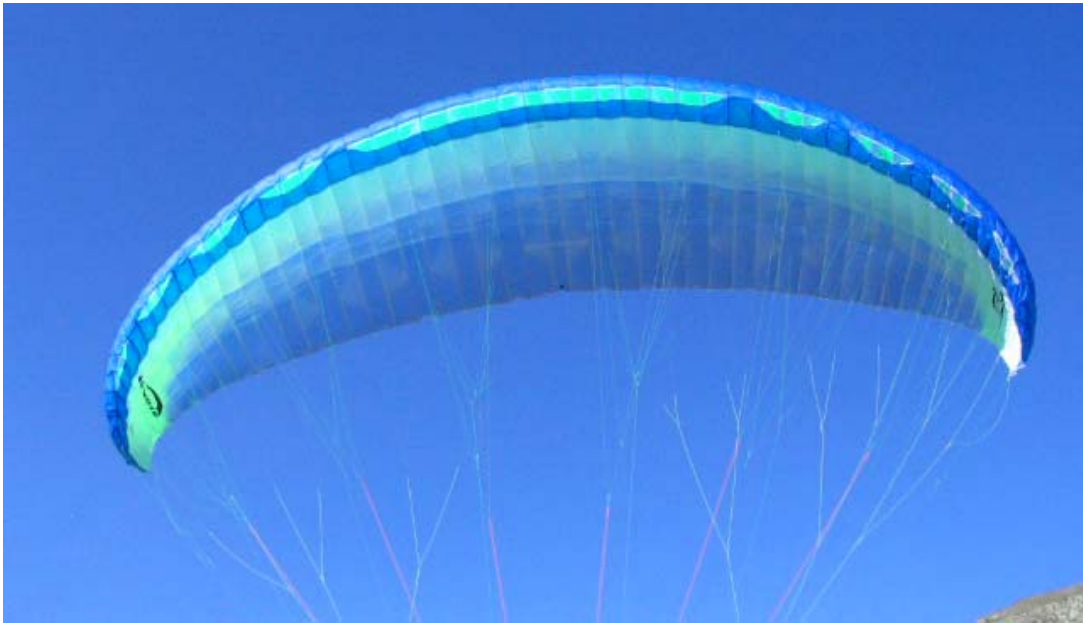
Εικόνα 4

Ο έλεγχος που έγινε στο συγκεκριμένο αλεξίπτωτο μετά το ατύχημα, έδειξε, ότι ήταν πλόιμο, βρισκόταν σε καλή κατάσταση χωρίς φθορές στην πτέρυγα ή στις αρτάνες (σχοινιά). Σε καλή κατάσταση βρέθηκε και το κάθισμα το οποίο περιέχει το εφεδρικό αλεξίπτωτο.

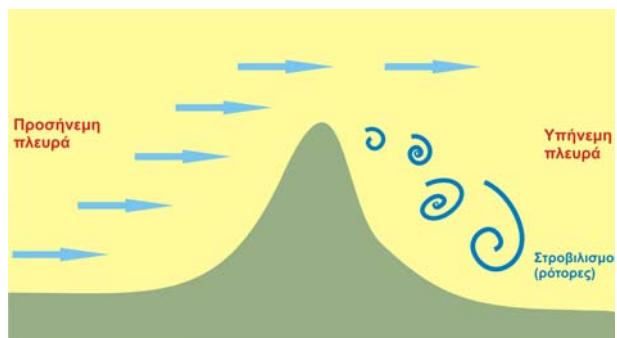
Οι βίαιες μεταβολές του ανέμου επάνω στην πτέρυγα συνέπεια στροβιλισμών ή και αναταράξεων προκαλούν μερικά ή ολικά κλεισίματα αυτής και επιφέρουν ως και απώλεια στήριξης του αλεξιπτώτου.

Για την αποφυγή αυτών των καταστάσεων οι χειριστές οφείλουν να έχουν επίγνωση των μετεωρολογικών συνθηκών και να αποφεύγουν πτήσεις σε περιοχές όπου υπάρχουν στροβιλισμοί του ανέμου. Περιοχές τέτοιες είναι τα υπήνεμα σημεία βουνών, βράχων, δένδρων κτιρίων κλπ.
