**ΕΠΙΤΡΟΠΗ ΔΙΕΡΕΥΝΗΣΗΣ ΑΤΥΧΗΜΑΤΩΝ ΚΑΙ  
ΑΣΦΑΛΕΙΑΣ ΠΤΗΣΕΩΝ  
(ΕΔΑΑΠ)**

**ΠΟΡΙΣΜΑ ΑΤΥΧΗΜΑΤΟΣ  
ΠΤΑΜΕΝΗΣ ΑΕΡΑΘΛΗΤΙΚΗΣ ΣΥΣΚΕΥΗΣ  
(ΑΛΕΞΙΠΤΩΤΟΥ ΠΛΑΓΙΑΣ)  
ΣΤΗΝ ΘΕΣΗ ΠΑΝΑΓΙΤΣΑ ΓΚΟΥΡΑ  
ΒΙΛΙΩΝ ΑΤΤΙΚΗΣ  
ΤΗΝ 19η ΙΟΥΝΙΟΥ 2012**

**02 / 2014**

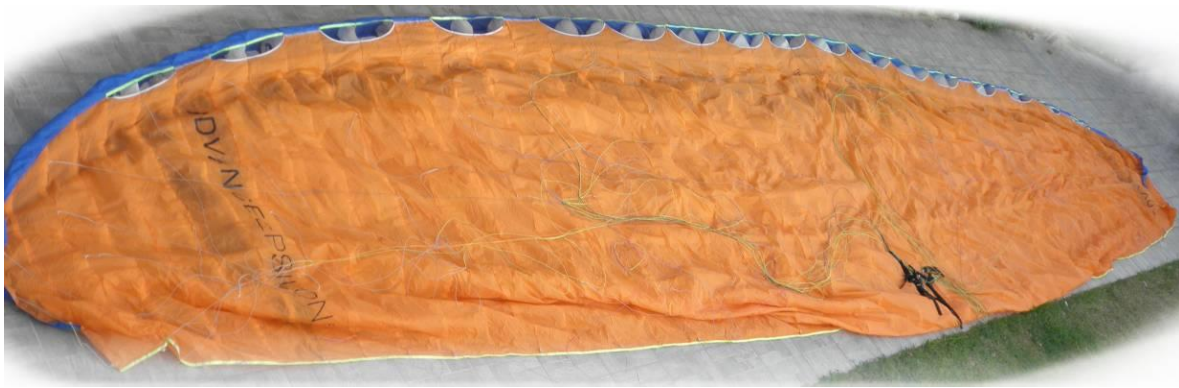
**Φωτ. 2 Πτέρυγα Αλεξιπτώτου Πλαγιάς**

Από την οπτική επιθεώρηση που έγινε μετά το ατύχημα η συσκευή ΙΑΣ βρέθηκε γενικά σε καλή κατάσταση με φθορές οι οποίες εμφανώς οφείλονται στην παράσυρση της λόγω των ισχυρών ανέμων στην βραχώδη περιοχή που προσέκρουσε. Η άποψη αυτή ενισχύεται από μαρτυρίες που αναφέρουν την παράσυρση για αρκετά μέτρα τόσο της πτέρυγας όσο και του χειριστή που παρέμενε δεμένος σε αυτή. Αναλυτικότερα, οι φθορές εντοπίζονται στο επάνω ύφασμα του αριστερού ακροπτερυγίου, στην τρίτη από την άκρη κυψέλη, όπου φέρει τομή σχήματος Γ με διαστάσεις 27cm x 5cm.
