**ΕΠΙΤΡΟΠΗ ΔΙΕΡΕΥΝΗΣΗΣ ΑΤΥΧΗΜΑΤΩΝ ΚΑΙ
ΑΣΦΑΛΕΙΑΣ ΠΤΗΣΕΩΝ
(ΕΔΑΑΠ)**

**ΠΟΡΙΣΜΑ ΑΤΥΧΗΜΑΤΟΣ
ΑΛΕΞΙΠΤΩΤΟΥ ΠΛΑΓΙΑΣ
ΣΤΗΝ ΠΕΡΙΟΧΗ «ΑΛΘΕΑ» ΚΟΡΩΠΙΟΥ (ΑΓ.ΜΑΡΙΝΑ)
ΤΗΝ 18^η ΜΑΡΤΙΟΥ 2012**

**ΠΟΡΙΣΜΑ ΔΙΕΡΕΥΝΗΣΗΣ ΑΤΥΧΗΜΑΤΟΣ
03 / 2014**

**Ατύχημα Αλεξιπτώτου Πλαγιάς
στην Περιοχή «Αλθέα» Κορωπίου (Αγ. Μαρίνα) Αττικής
την 18^η Μαρτίου 2012**

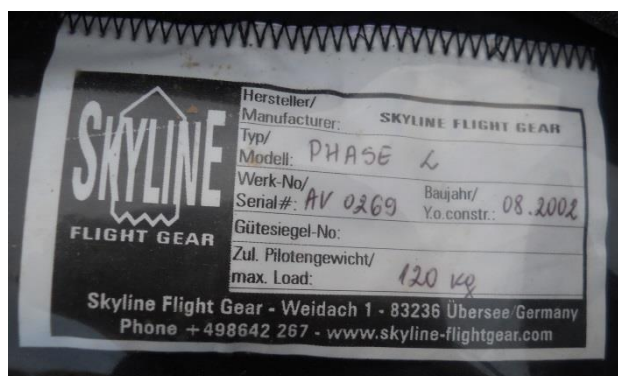
Το κάθισμα που έφερε ο χειριστής ήταν τύπου “Skyline Phase L” κατασκευασμένο από την εταιρία "Skyline Flight Gear GmbH". Κατασκευάστηκε τον Αύγουστο του 2002 με σειριακό αριθμό ‘AV0269’. Είχε πιστοποιηθεί από την DHV και σύμφωνα με τον κατασκευαστή δεν χρειαζόταν περιοδική συντήρηση.

Οι φθορές ή ζημιές που βρέθηκαν στο κάθισμα εκτιμούνται ότι προήλθαν μετά το ατύχημα. Ο χειριστής, μετά την πτώση του στο έδαφος, βρέθηκε προσδεμένος κανονικά στο κάθισμα. Δεν φαίνεται να υπήρχε κάποια αστοχία υλικού ή άλλο κατασκευαστικό πρόβλημα που να σχετίζεται με το κάθισμα.
