**ΕΠΙΤΡΟΠΗ ΔΙΕΡΕΥΝΗΣΗΣ ΑΤΥΧΗΜΑΤΩΝ ΚΑΙ
ΑΣΦΑΛΕΙΑΣ ΠΤΗΣΕΩΝ
(ΕΔΑΑΠ)**

**ΠΟΡΙΣΜΑ ΑΤΥΧΗΜΑΤΟΣ
ΑΕΡΟΣΚΑΦΟΥΣ SX-AOI
ΣΤΟ ΑΕΡΟΔΡΟΜΙΟ ΠΑΧΗΣ, ΜΕΓΑΡΩΝ
ΤΗΝ 18 ΜΑΡΤΙΟΥ 2007**

**ΠΟΡΙΣΜΑ ΔΙΕΡΕΥΝΗΣΗΣ ΑΤΥΧΗΜΑΤΟΣ
04 / 2009**

**Ατύχημα αεροσκάφους SX-AOI στο αεροδρόμιο Πάχης, Μεγάρων
την 18^η Μαρτίου 2007**

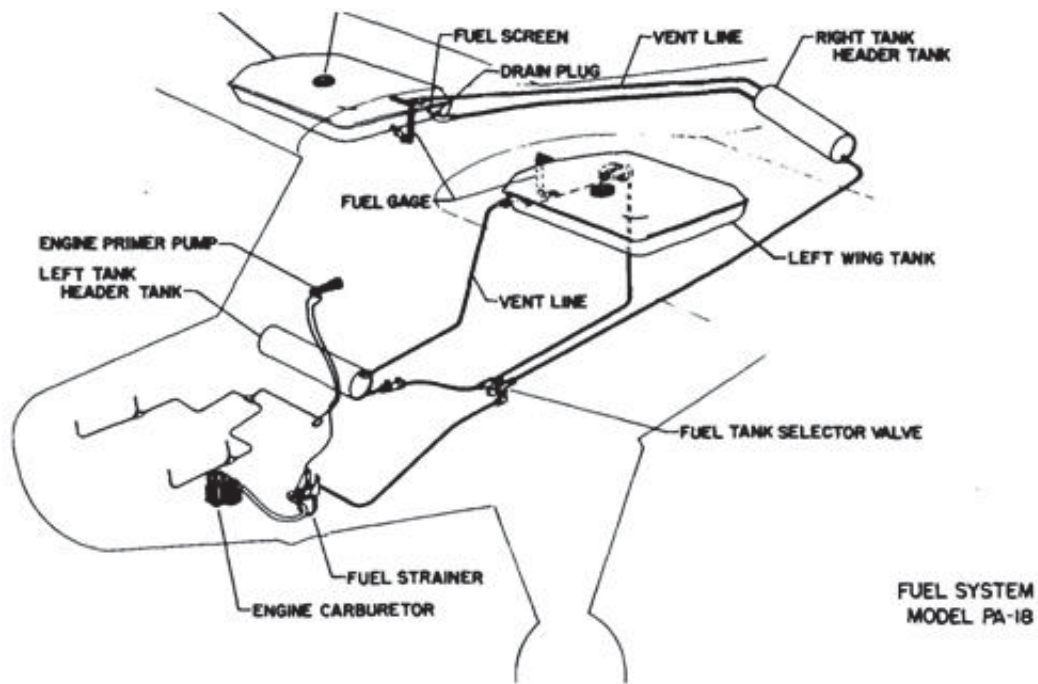
Φωτ. 2

Το πρότυπο PA-18-150, φέρει δυο δεξαμενές καυσίμου, μία σε κάθε πτέρυγα, χωρητικότητας 18 γαλονιών έκαστη (Φωτ. 2 & 3).

Στην εγκατάσταση του συστήματος καυσίμου συμπεριλαμβάνονται και δύο μικρές δεξαμενές (Διασυνδετικές - Header Tank) μία για κάθε κύρια δεξαμενή, χωρητικότητας περίπου 2/4 του γαλονιού έκαστη, οι οποίες χρησιμεύουν στο να διατηρείται σταθερή η ροή καυσίμων στη μηχανή ανεξάρτητα από την θέση του α/φ. Η διασυνδετική δεξαμενή της αριστερής κύριας δεξαμενής καυσίμου (left tank header tank) βρίσκεται εμπροσθεν της κονσόλας οργάνων, ενώ η διασυνδετική δεξαμενή της δεξιάς κύριας δεξαμενής καυσίμων (right tank header tank) βρίσκεται πίσω από το οπίσθιο κάθισμα.

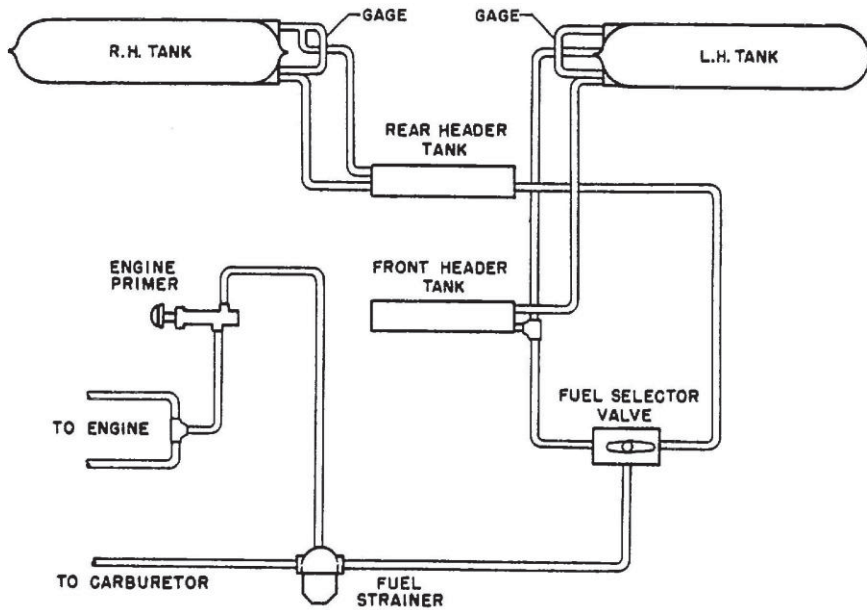
Φωτ. 3

Figure 5-7. Fuel System Diagram

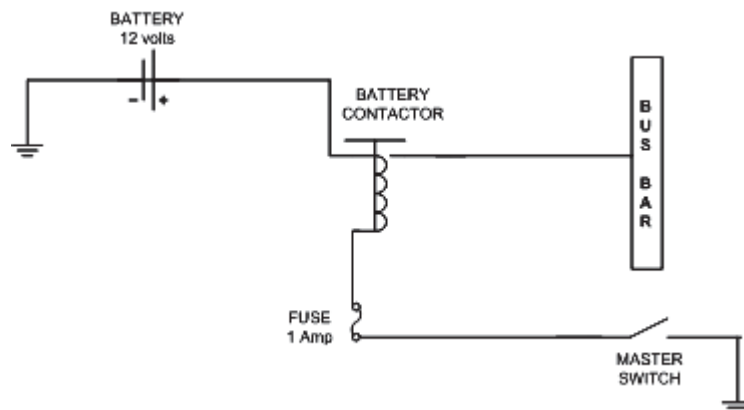
Φωτ. 4

Στο σύστημα περιλαμβάνεται ένας 12V συσσωρευτής που είναι τοποθετημένος πίσω από το διαμέρισμα αποσκευών και συνδέεται με την ράβδο κατανομής (BUS BAR) ρεύματος του α/φ. (Φωτ. 4)
