**ΕΠΙΤΡΟΠΗ ΔΙΕΡΕΥΝΗΣΗΣ ΑΤΥΧΗΜΑΤΩΝ ΚΑΙ  
ΑΣΦΑΛΕΙΑΣ ΠΤΗΣΕΩΝ  
(ΕΔΑΑΠ)**

**ΠΟΡΙΣΜΑ ΔΙΕΡΕΥΝΗΣΗΣ  
ΑΤΥΧΗΜΑΤΟΣ ΑΕΡΟΣΚΑΦΟΥΣ  
5B-CJY**

**Ατύχημα αεροσκάφους 5B-CJY  
στο Διεθνή Αερολιμένα Αθηνών την 18 Ιουνίου 2007**

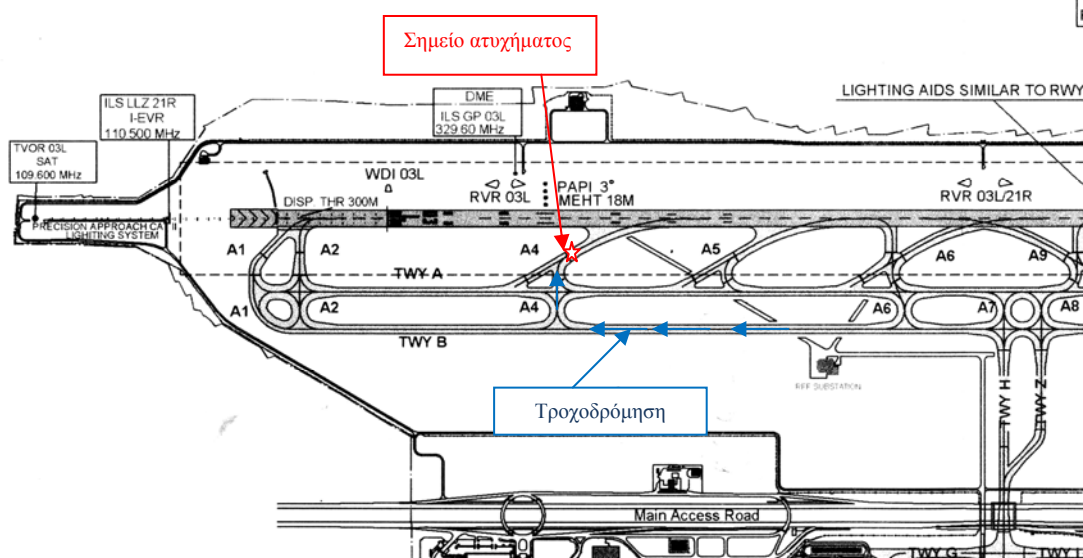
Σχεδιάγραμμα ΔΑΑ

Στις 18-06-2007 και ώρα 09:03, το ιδιωτικό δικινητήριο α/φ 5B-CJY, τύπου Cessna 421B, έλαβε άδεια έναρξης τροχοδρόμησης από τον ΠΕΑ του ΔΑΑ με προορισμό τον διάδρομο 03L, μέσω των τροχοδρόμων C, H, B και συνδετήριου A4. Φθάνοντας στον συνδετήριο A4 έστριψε δεξιά στον εν λόγω συνδετήριο. Στην συνέχεια διέσχισε τον τροχόδρομο A και συνεχίζοντας στον συνδετήριο A4 έκανε νέα δεξιά στροφή, με χαμηλή σχετικά ταχύτητα, προκειμένου να ευθυγραμμιστεί με το δεύτερο τμήμα του A4, που συνδέει τον τροχόδρομο A με τον διάδρομο 03L. Η μέση ταχύτητα των 27 Km/h που προκύπτει από την απόσταση και τον χρόνο που αυτή διανύθηκε (απόσταση 4.500 m και χρόνος τροχοδρόμησης 10 min) είναι υψηλή.

Κατά την έξοδο από την τελευταία στροφή αποχωρίστηκε το εξωτερικό ήμισυ τμήμα της ζάντας του δεξιού τροχού του κυρίου συστήματος π/γ, με αριθμούς από 4 έως και
