**ΠΟΡΙΣΜΑ ΑΤΥΧΗΜΑΤΟΣ  
ΤΟΥ ΕΛΙΚΟΤΕΡΟΥ SX-HCZ  
ΣΤΗ ΝΕΑ ΕΠΙΔΑΥΡΟ  
ΤΗΝ 24 ΜΑΡΤΙΟΥ 2008**

ΑΡ. ΠΟΡΙΣΜΑΤΟΣ 06/2010

**ΕΠΙΤΡΟΠΗ ΔΙΕΡΕΥΝΗΣΗΣ ΑΤΥΧΗΜΑΤΩΝ ΚΑΙ  
ΑΣΦΑΛΕΙΑΣ ΠΤΗΣΕΩΝ  
(ΕΔΑΑΠ)**

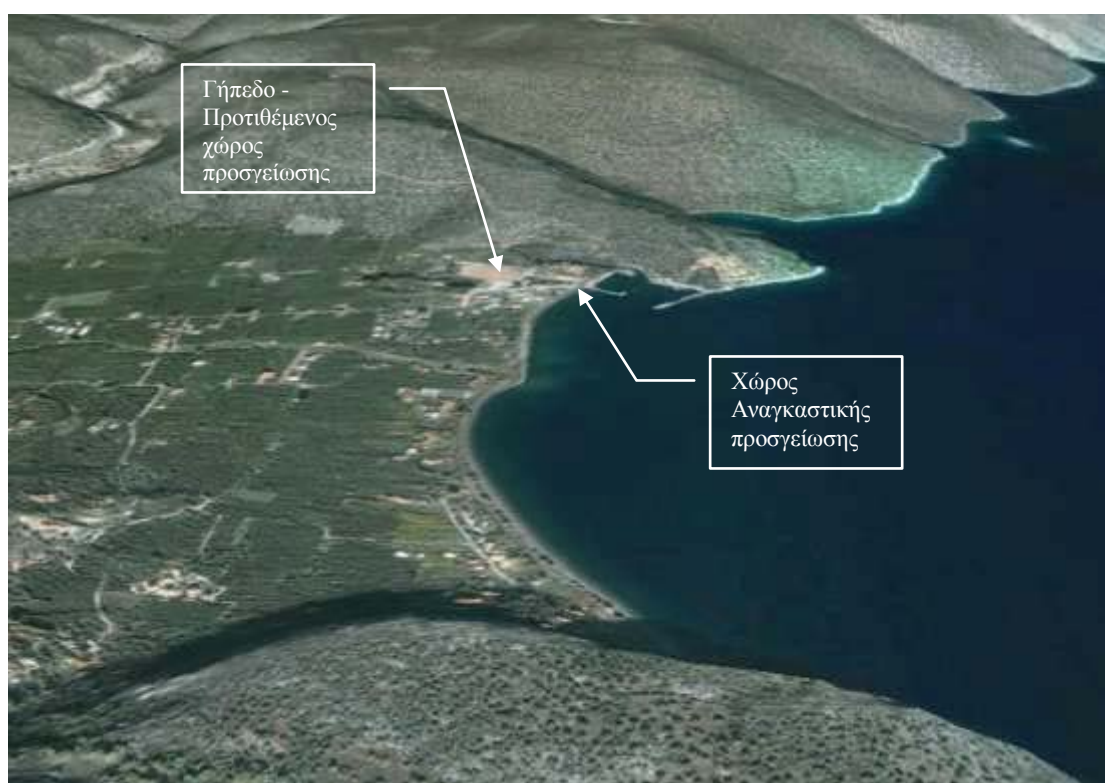
Φωτ. 5

Ο χώρος που πραγματοποιήθηκε η αναγκαστική προσγείωση βρίσκεται ανατολικά του γηπέδου σε απόσταση περίπου 140 m από αυτό και είναι στην παραλία δίπλα στις λιμενικές εγκαταστάσεις.
