**Πόρισμα Διερεύνησης Ατυχήματος
Αλεξιπτώτου Πλαγιάς
στην Περιοχή Κράπη, Χώρας Σφακιών
την 13^η Ιουνίου 2010**

ΑΡ. ΠΟΡΙΣΜΑΤΟΣ 11 / 2011

**ΕΠΙΤΡΟΠΗ ΔΙΕΡΕΥΝΗΣΗΣ ΑΤΥΧΗΜΑΤΩΝ ΚΑΙ
ΑΣΦΑΛΕΙΑΣ ΠΤΗΣΕΩΝ
(ΕΔΑΑΠ)**

**Ατύχημα με Ιπτάμενη Αεραθλητική Συσκευή (Αλεξίπτωτο Πλαγιάς)
στην περιοχή Κράπη, Χώρας Σφακίων, Κρήτης
την 13^η Ιουνίου 2010**

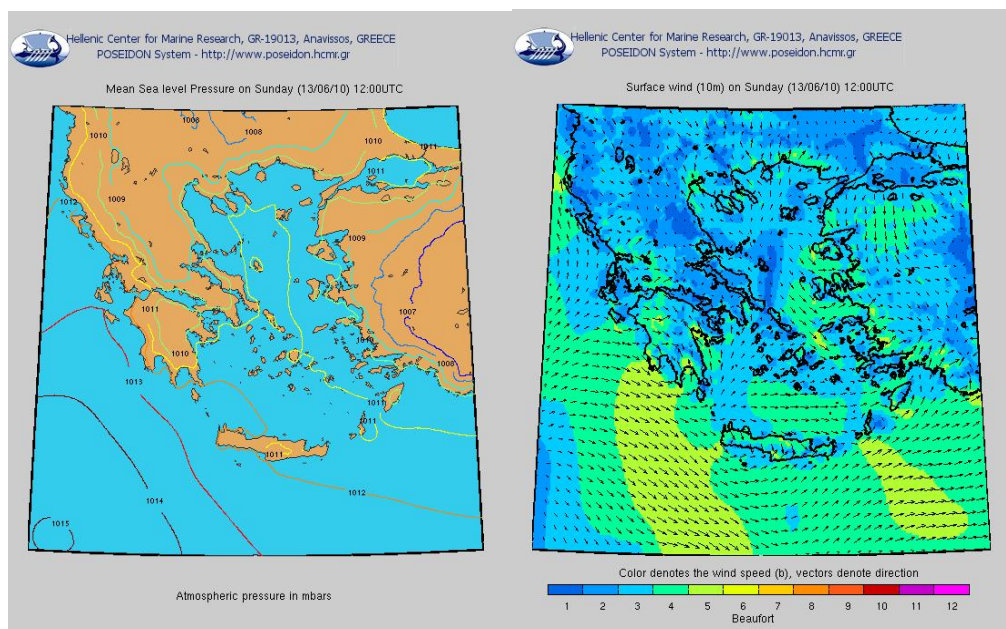
Όπως προκύπτει από τα προγνωστικά στοιχεία - τα οποία επιβεβαιώθηκαν κατά την διάρκεια της μέρας - οι μετεωρολογικές συνθήκες που επικρατούσαν στις 13/06/2010 ήταν: βαρομετρική πίεση 1011 hPa - 1012 hPa και η ένταση του ανέμου γύρω στα 3 μποφόρ από Δ-ΒΔ. (βλέπε παρακάτω εικόνες)
