**ΕΠΙΤΡΟΠΗ ΔΙΕΡΕΥΝΗΣΗΣ ΑΤΥΧΗΜΑΤΩΝ ΚΑΙ
ΑΣΦΑΛΕΙΑΣ ΠΤΗΣΕΩΝ
(ΕΔΑΑΠ)**

**ΠΟΡΙΣΜΑ ΔΙΕΡΕΥΝΗΣΗΣ ΑΤΥΧΗΜΑΤΟΣ
ΥΠΕΡΕΛΑΦΡΑΣ ΠΤΗΤΙΚΗΣ ΜΗΧΑΝΗΣ
ΣΤΗΝ ΠΕΡΙΟΧΗ ΘΟΛΟΣ, ΝΗΣΟΥ ΧΙΟΥ
ΤΗΝ 22 / 5 / 2004**

14 / 2004

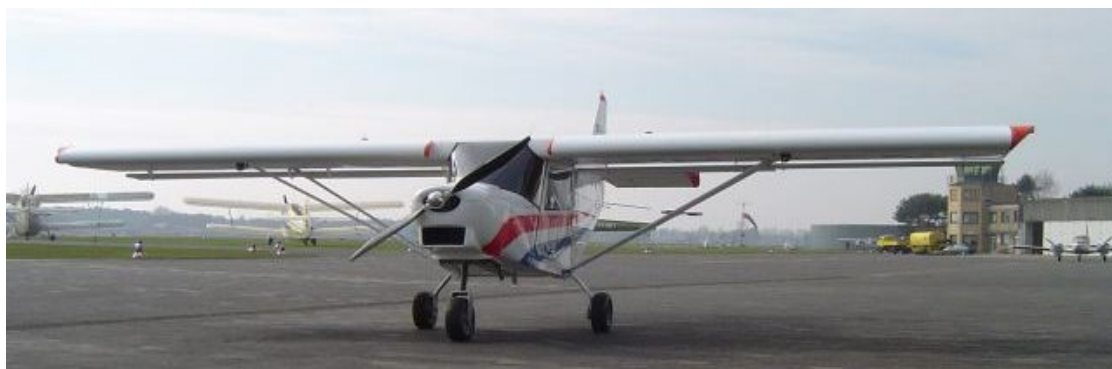
Φωτ. 4

Είναι μεταλλική (κράμα αλουμινίου) διθέσια, υψηλοπτέρυγη, φέρει σταθερό τρίκυκλο σύστημα προσγείωσης, λάστιχα τούντρας (φωτ. 4) και θέσεις για 2 άτομα σε παράλληλη οριζόντια διάταξη, με χειριστήριο σε σχήμα Y ανάμεσα στα καθίσματα και διπλούς μοχλούς ισχύος (μανέτες). Υπάρχουν δύο δεξαμενές καυσίμου στα φτερά, συνολικής χωρητικότητας 72 lt και μία βοηθητική χωρητικότητας 8 lt πίσω από τα καθίσματα.
