**ΕΚΘΕΣΗ ΔΙΕΡΕΥΝΗΣΗΣ ΣΟΒΑΡΟΥ ΣΥΜΒΑΝΤΟΣ  
ΑΕΡΟΣΚΑΦΩΝ: SX-DVK & I-EEZH  
ΣΤΟΝ ΚΡΑΤΙΚΟ ΑΕΡΟΛΙΜΕΝΑ ΜΥΚΟΝΟΥ (LGMK)  
ΤΗΝ 4<sup>η</sup> ΙΟΥΛΙΟΥ 2014**

**E 03 / 2016**

**ΕΚΘΕΣΗ ΔΙΕΡΕΥΝΗΣΗΣ ΣΟΒΑΡΟΥ ΣΥΜΒΑΝΤΟΣ  
Ε 03 / 2016**

**Σοβαρό Συμβάν μεταξύ των α/φών SX-DVK & I-EEZH  
στον Κρατικό Αερολιμένα Μυκόνου  
την 4<sup>η</sup> Ιουλίου 2014**

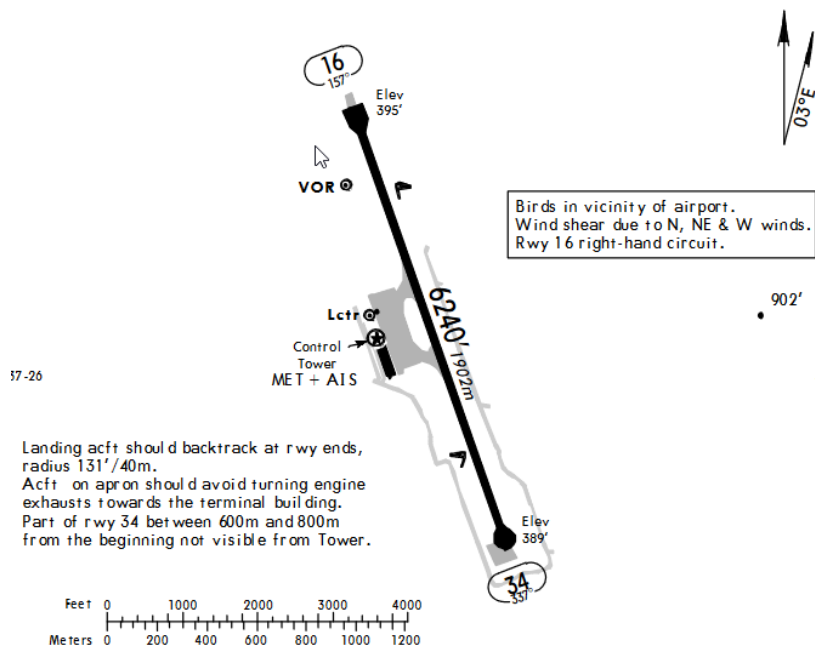
**Εικ. 5 Διάδρομος προσγείωσης/απογείωσης**

Η περιοχή στάθμευσης α/φων (Apron) είναι από άσφαλτο αντοχής 'PCN 34/F/B/X/U', διαστάσεων περίπου 90 m x 320 m και στην επιφάνεια της δεν φέρει διαγράμμιση για την θέση στάθμευσης α/φων.
