**ΕΠΙΤΡΟΠΗ ΔΙΕΡΕΥΝΗΣΗΣ ΑΤΥΧΗΜΑΤΩΝ ΚΑΙ  
ΑΣΦΑΛΕΙΑΣ ΠΤΗΣΕΩΝ  
(ΕΛΑΑΠ)**

**ΠΟΡΙΣΜΑ ΔΙΕΡΕΥΝΗΣΗΣ ΑΤΥΧΗΜΑΤΟΣ  
ΠΤΑΜΕΝΗΣ ΑΕΡΑΘΛΗΤΙΚΗΣ ΣΥΣΚΕΥΗΣ  
(ΑΛΕΞΙΠΤΩΤΟΥ ΠΛΑΓΙΑΣ)  
ΣΤΗΝ ΠΕΡΙΟΧΗ ΔΕΛΦΩΝ ΦΩΚΙΔΑΣ  
ΤΗΝ 26<sup>η</sup> ΙΟΥΝΙΟΥ 2015**

**ΠΟΡΙΣΜΑ ΔΙΕΡΕΥΝΗΣΗΣ ΑΤΥΧΗΜΑΤΟΣ  
09 / 2018**

**Ιπτάμενης Αεραθλητικής Συσκευής  
(Αλεξιπτώτου Πλαγιάς)  
στην περιοχή Δελφών Φωκίδας  
την 26<sup>η</sup> Ιουνίου 2015**

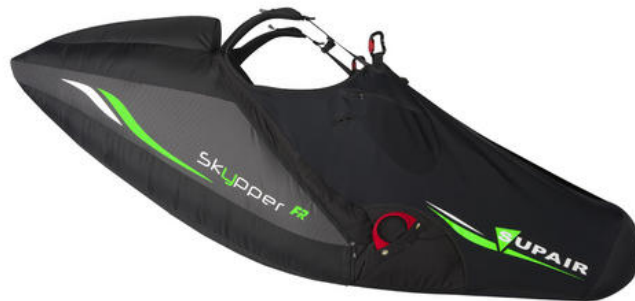
Από τον οπτικό έλεγχο, που πραγματοποιήθηκε στο κάθισμα παρατηρήθηκαν σκισίματα και φθορές στα πλαϊνά και στο πίσω μέρος του καθίσματος.

Το κάθισμα παραδόθηκε με κομμένο τον ιμάντα πρόσδεσης του δεξιού ποδιού του χειριστή. Ο ιμάντας αυτός κόπηκε κατά τη διάρκεια απεγκλωβισμού του χειριστή από το κάθισμά του.

**Φωτ. 5:** Το κάθισμα ή ζώνη.
